**ANÁLISIS DE LA INFLUENCIA DE FACTORES SOCIOECONÓMICOS SOBRE LA  
IMPLEMENTACIÓN DEL PLAN DE ORDENAMIENTO TERRITORIAL EN  
MATERIA DEL USO DEL ESPACIO PÚBLICO EN LA CIUDAD DE  
BARRANQUILLA**

**UNIVERSIDAD DE LA COSTA – CUC  
DEPARTAMENTO DE CIVIL Y AMBIENTAL  
PROGRAMA DE INGENIERÍA CIVIL  
BARRANQUILLA, ATLÁNTICO  
2019**

**TRABAJO DE GRADO**

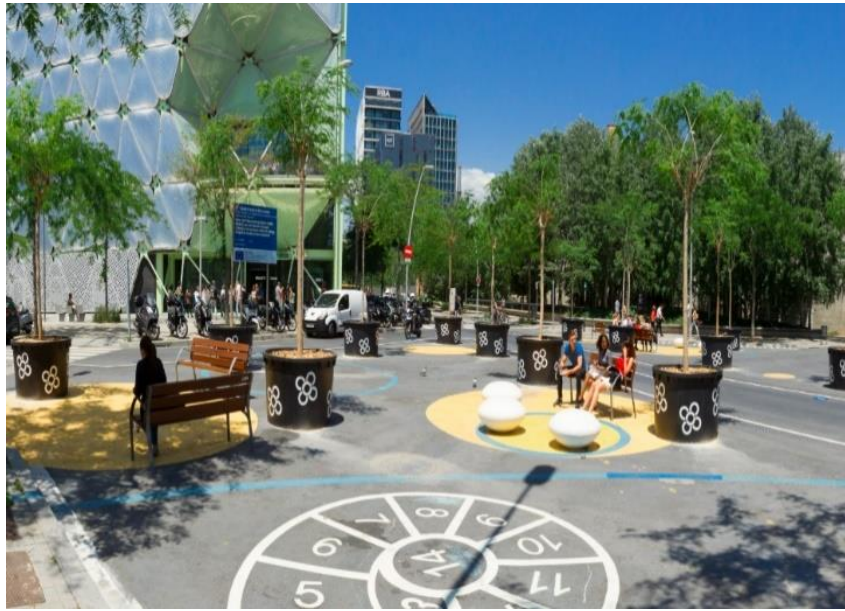
Varias operaciones de urbanismo táctico pacifican una célula de nueve manzanas del Ensanche de Cerdà y constituyen una prueba piloto para una futura estrategia de gran escala que quiere ganar espacio público al vehículo privado y ofrecerlo al transporte colectivo, las bicicletas y los peatones con discapacidad.

*Figura 3 Super manzana Bravo D. (2018). Recuperado de <https://www.publicspace.org/es/obras/-/project/k081-poblenou-s-superblock>*

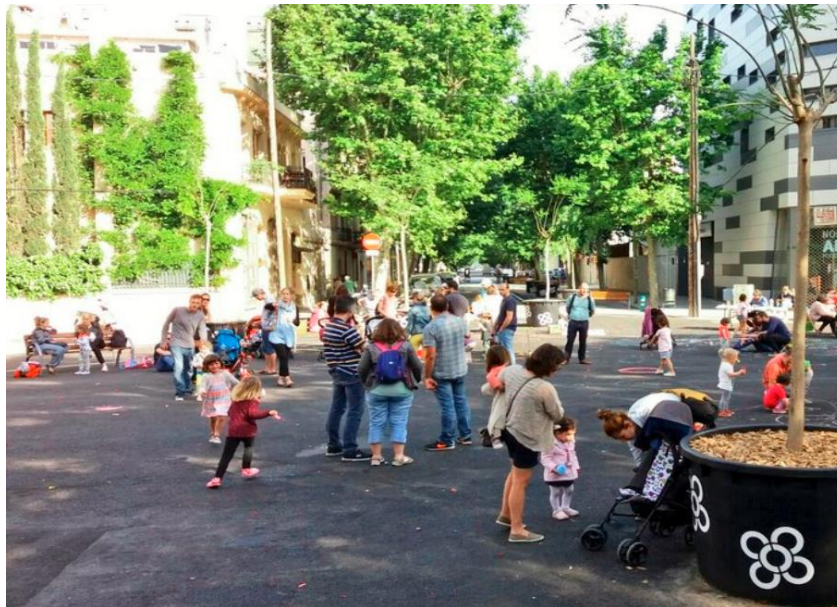
*Figura 4 Zona transitable para personas con limitación física y/o visual Bravo D. (2018). Recuperado de <https://www.publicspace.org/es/obras/-/project/k081-poblenou-s-superblock>*

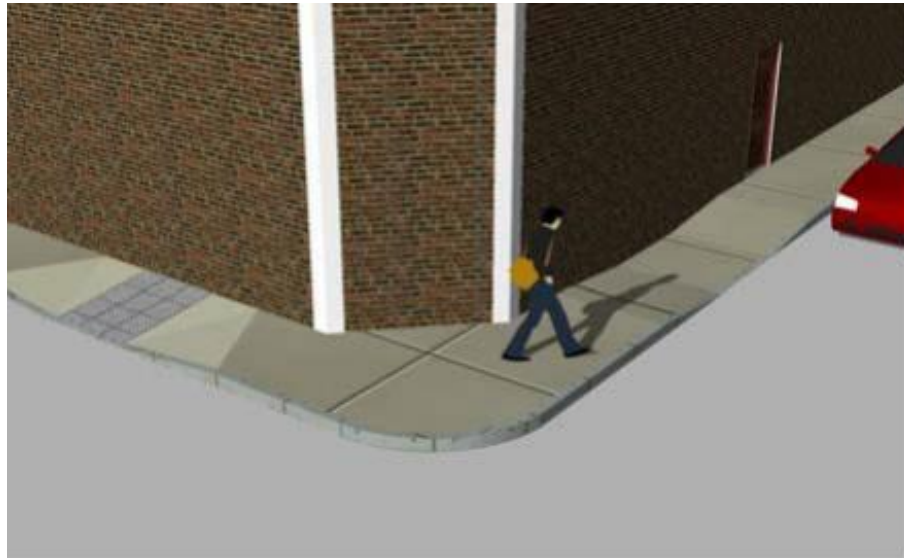
*Figura 26 Detalle de una rampa (Rebaje o Vado) Sector Centro Histórico*  
(Alcaldía de barranquilla, 2012). Recuperado de Anexo No. 4 Manual del Espacio Público- MEPBQ

Detrás de la boca se desarrolla la rampa, que en principio debe tener una pendiente máxima del 8,33% (con longitudes de desarrollo de 1,8 m y 2,4 m para andenes de 150 mm y 200 mm, respectivamente). Sin embargo, esto no siempre es posible en andenes muy estrechos o cuando se interpone algún otro tipo de construcción, casos en los cuales, se puede aumentar la pendiente hasta un máximo del 12% (con longitudes de desarrollo de 1,25 m y 1,66 m respectivamente).

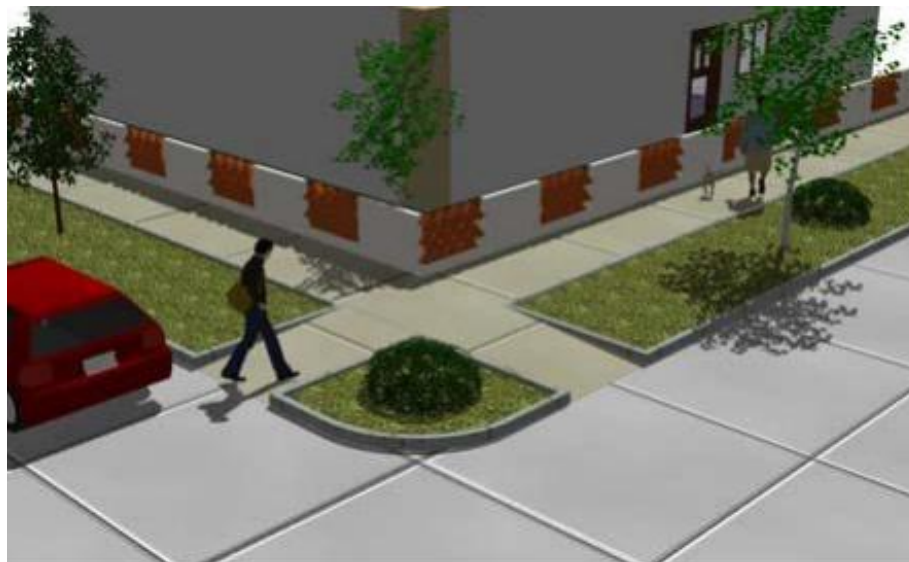
*Figura 27 Detalle de una rampa Tipo B Sectores Residenciales*  
(Alcaldía de barranquilla, 2012). Recuperado de Anexo No. 4 Manual del Espacio Público- MEPBQ

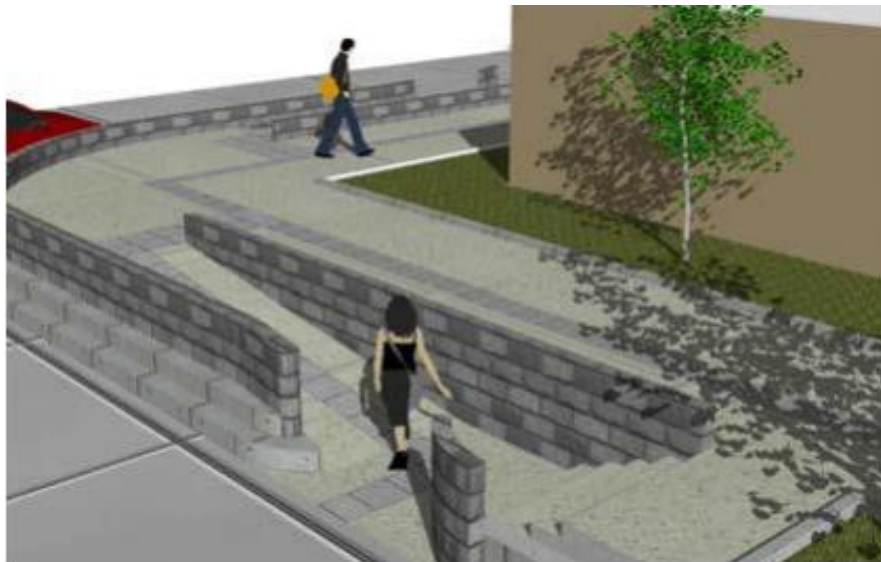
*Figura 29 Detalle de una rampa en calles con arroyos*

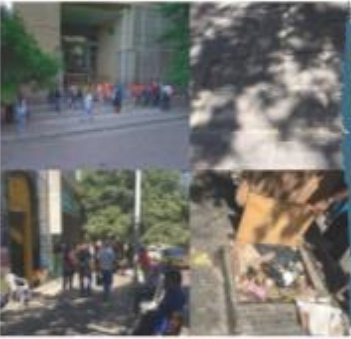
- Se evidencia deterioro físico en varios tramos de su longitud.
- Mal posicionamiento en la estructura física del espacio público.

Figura 36. Tapa en mal estado con material ausente.

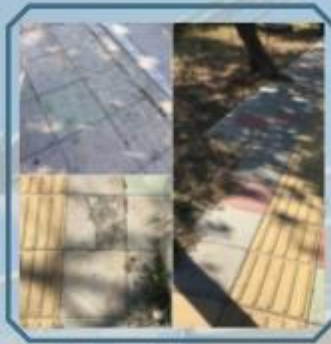
Figura 92. Loquetas deterioradas.

- Entre los materiales evidenciados en el espacio público, se encontraron loquetas con superficie podotáctiles, que consisten en una serie de líneas que indican la dirección correcta, al mismo tiempo, un segundo patrón compuesto por cupulas equidistantes. Se destaca la exclusión de la franja demarcadora.
- Se evidencia deterioro físico en varios tramos de su longitud.
  - Mal posicionamiento en la estructura física del espacio público.

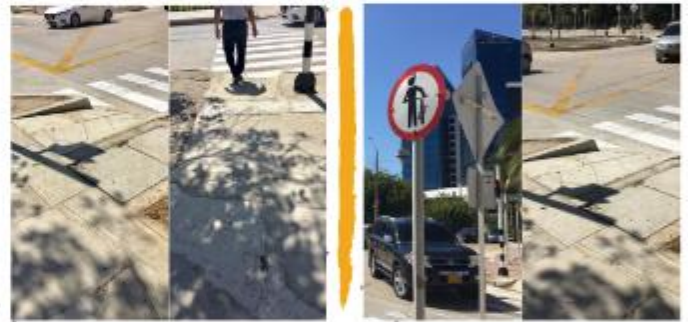
Figura 108. Vados en mal estado, se evidencian grietas.

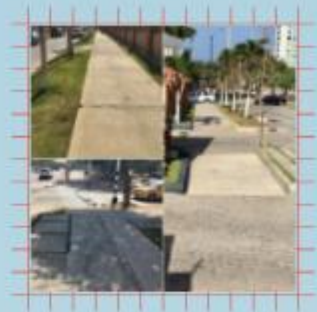
Figura 113. Andén de entorno residencial.
